# Trinitatis Kirke – en restaurering

Arkitekter: Inger og Johannes Exner, MAA

Rundetårn. Restaurering af tårntop og gitter.

Trinitatis Kirke. Restaurering.  
 Adresse: Landemærket, København K.  
 Bygherre: Trinitatis Kirkes Menighedsråd.  
 Restaureret: 1982.  
 Arkitekter: Inger og Johannes Exner.  
 Medarbejder: Mogens Hansen.

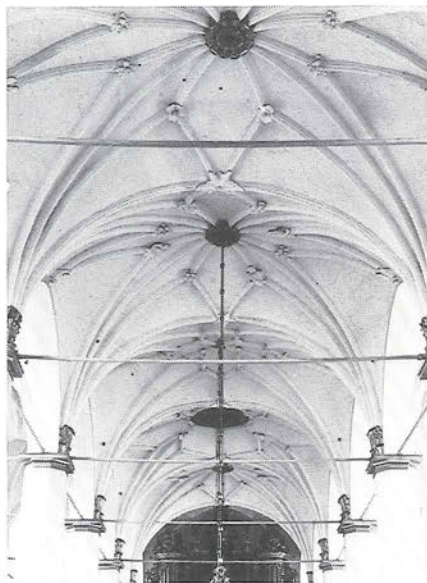
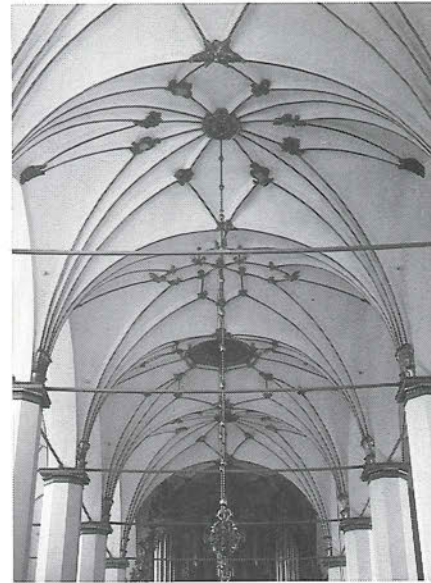
1, 2. Før restaurering.

Kirkerummets hvide overflader var gennem 3/4 århundrede blevet utroligt snavsede. Findelt fedtet støv var trængt ind i et utal af små revner i hvælvkapper og ribber. Rummet prægedes af grå forfaldsstemning. Et udtjent varmeanlægs rørinstallationer, kun delvis skjult bag skabhøje kabinetter, gav sammen med stærk- og svagstrømsledninger trukket i tarmvridende forløb i kroge og langs inventarets profilerede bånd en sløring og usikker opfattelse af vigtige arkitekturdetaljer af betydning for rummet.

En foreløbig undersøgelse af et hvælvparti havde vist, at der i de indre kalklag fandtes grå og blå farvelag, dog ikke oprindelige, samt at der på ribberne fandtes forgyldninger. Omfanget og kvaliteten kunne dog ikke vurderes, før det store kostbare arbejdsstillads var rejst. Det konstateredes da, at stjernehvælvenes ribber og knudepunkternes rosetter, masker og hoveder bar en festlig oprindelig renaissancefarveholdning, så velbevaret, at det besluttedes at fremdrage den. Herved ville de hidtidige noget ensomt kulørte hvælvtoprosetter og pillekapitæler, som forekom løse, indgå i et arkitektonisk hele.

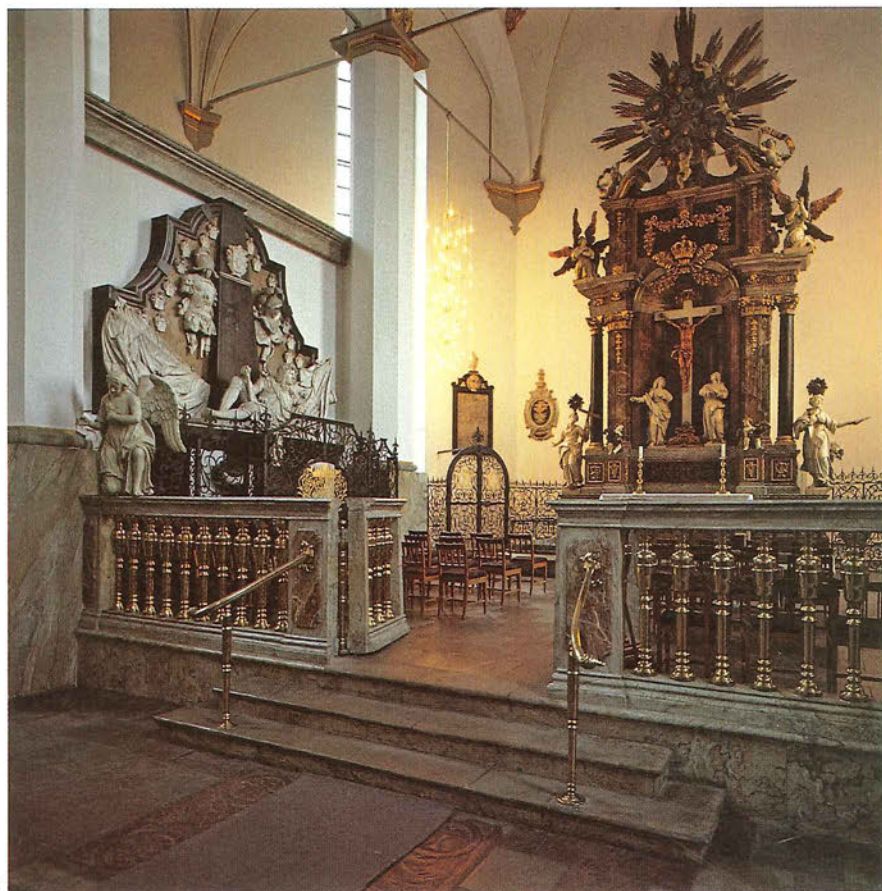
1. Interiør af koret. To nye el-belysninger udformet til stedet.

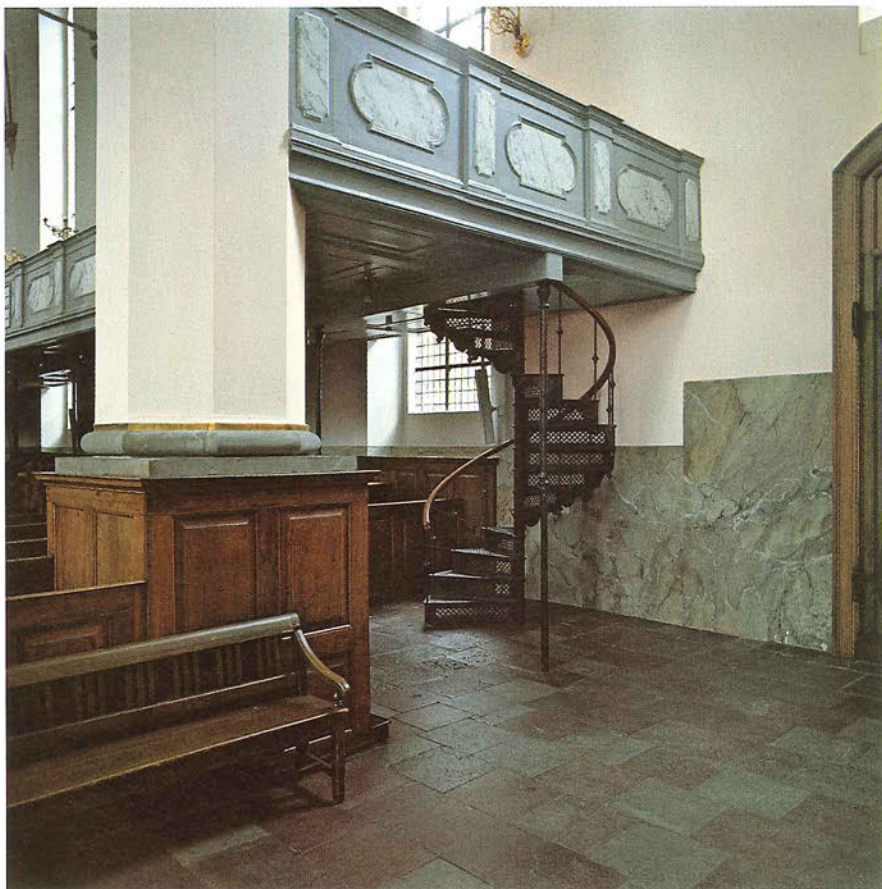
2. Pulpitur med ny marmoreringsmaling. Støbejernstrappe fra 1800-tallet.

Det blev derfor besluttet at lade de mørke egetræspulpiturforsider nymale med en lys grå marmorering, hvis udgangspunkt ved forsøgsafdækninger valgtes i det yngste af to underliggende historiske barokmarmoreringer. Herved afsvækkedes pulpiturets 1800-tals inventarkarakter. I stedet styrkedes pulpiturets arkitektoniske rumdannende virkning fra 1700-tallets prædikerum med prædikestolen i midten og menigheden på vendebænke siddende orienteret imod den.

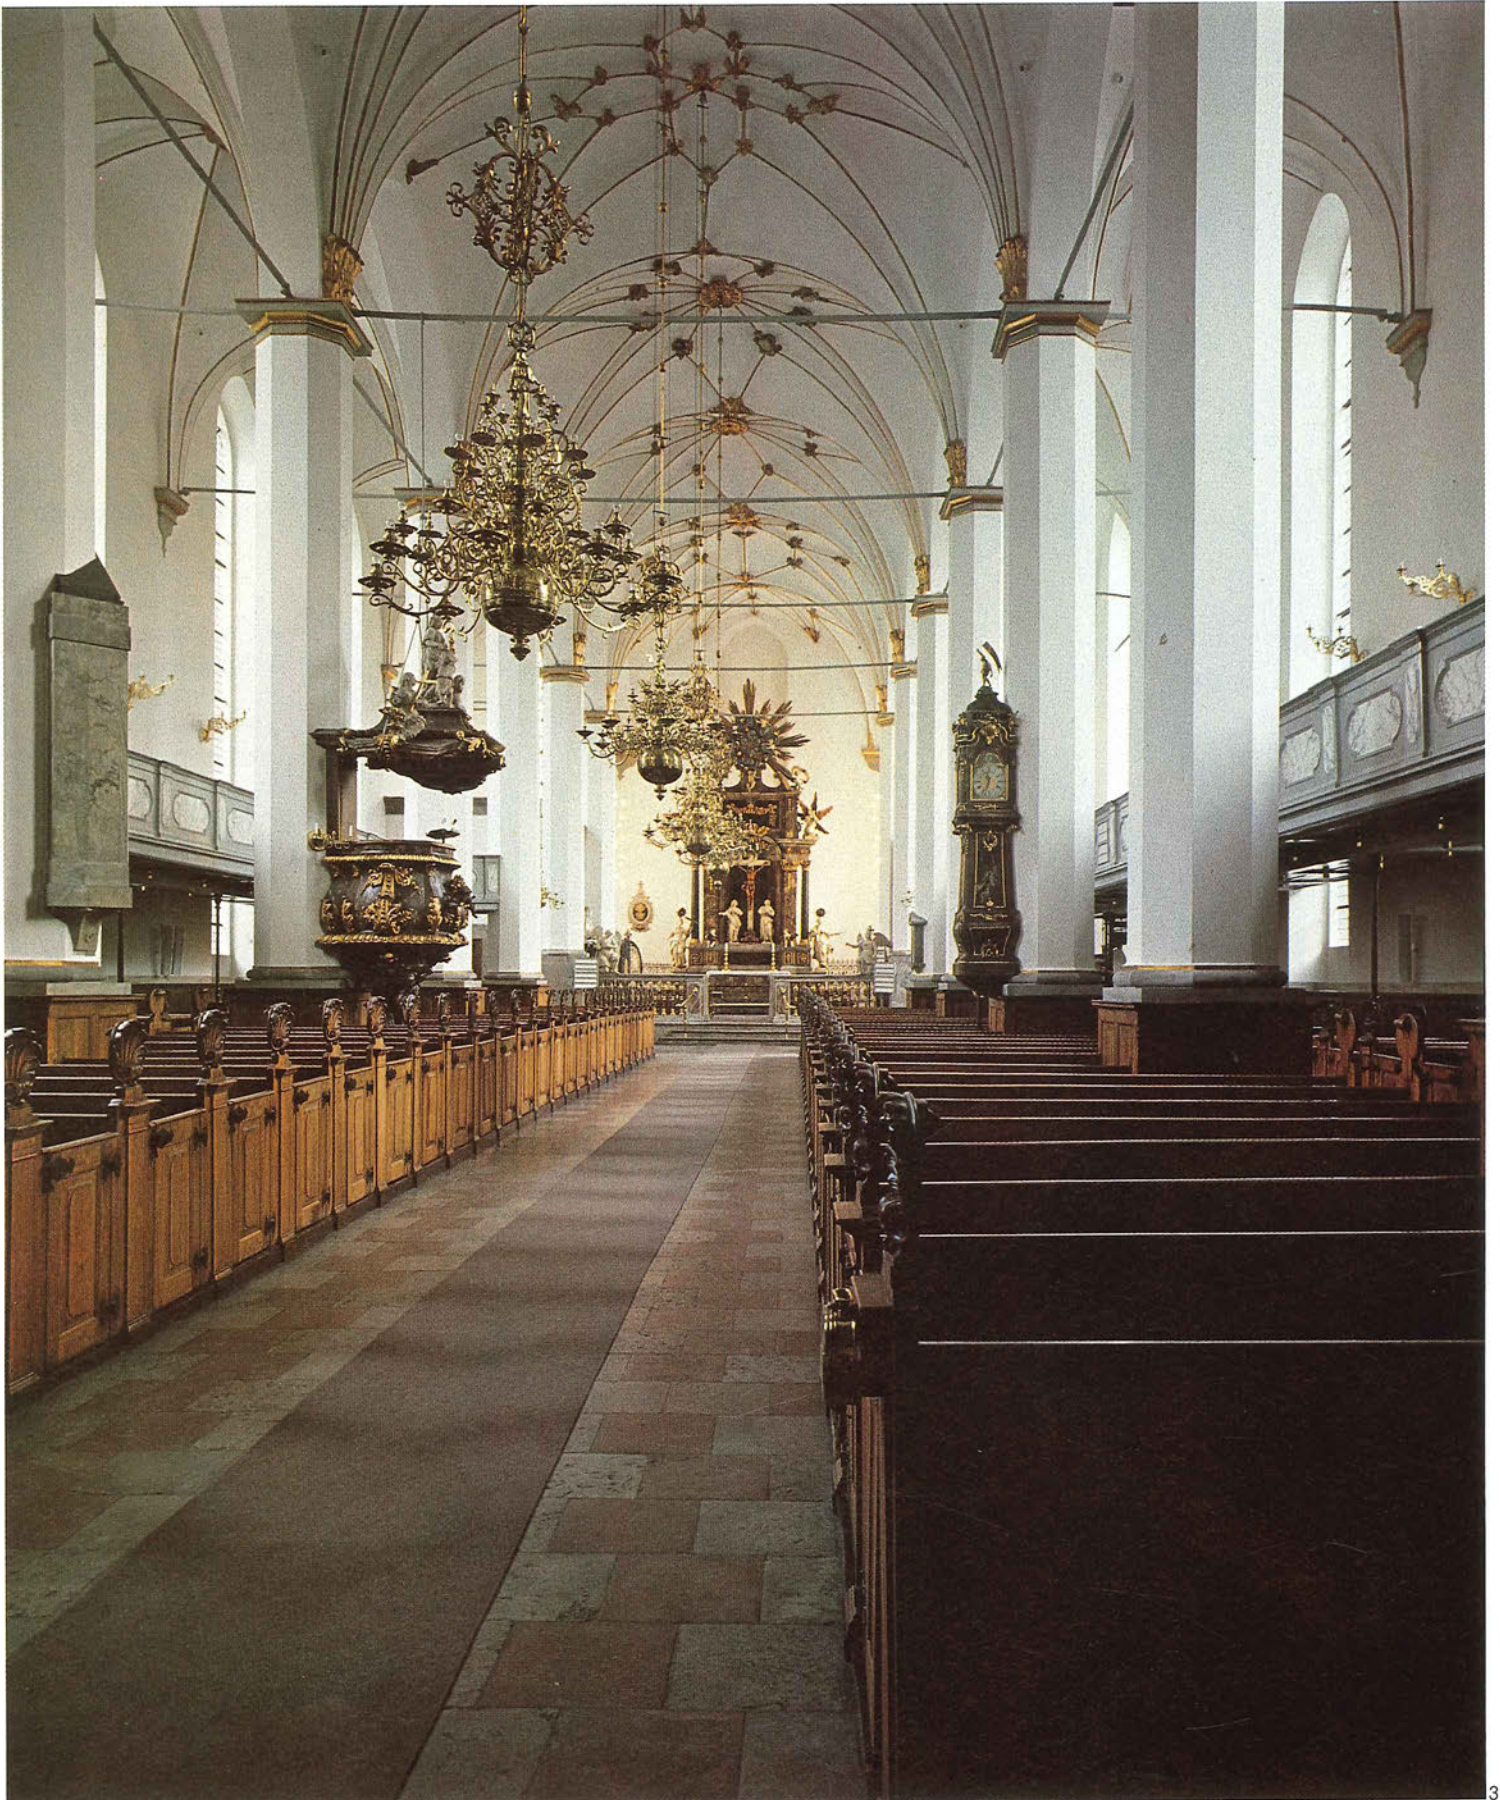
3. Interiør set mod øst efter restaurering. De fremdragne hvælvdekorationer, som i stor udstrækning er urørte, gengiver rummet noget af renæssancekirkens oprindelige lethed og elegance.
