Restaurering af Koldinghus

Arkitekter: Inger og Johannes Exner

Koldinghus Slot, Kolding,
 restaurering.

Restaurering, 1. etape: 1979-80.

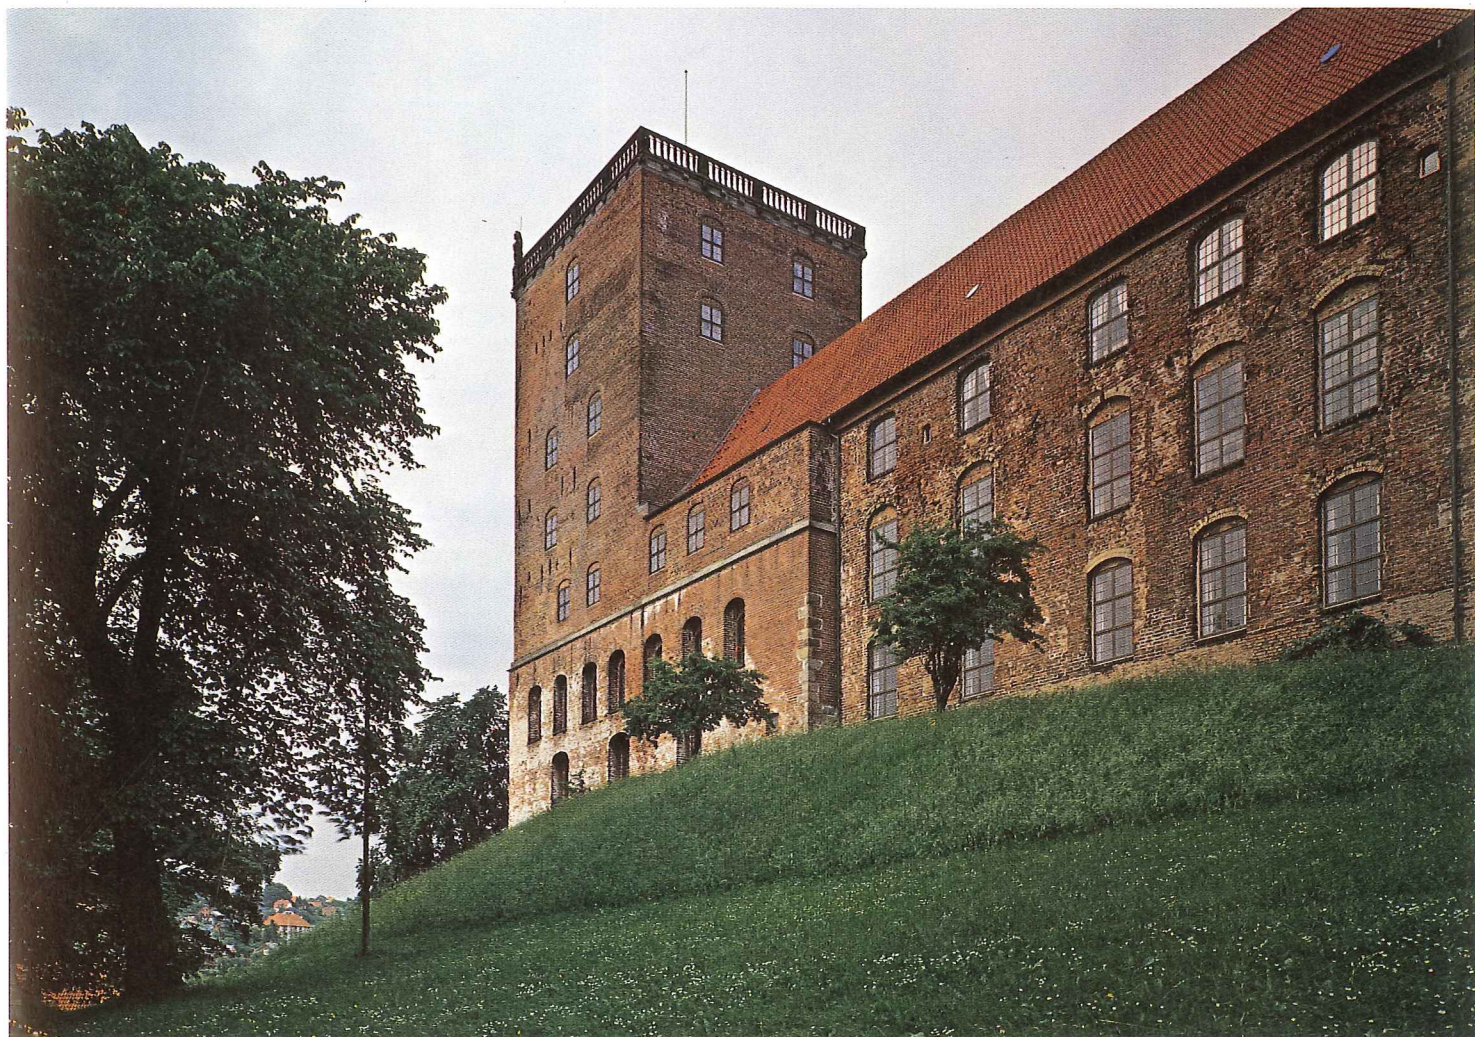
Koldinghus' vestfacade og »kæmpetårnet« blev i 1930'rne istandsat af arkitekt Viggo Norn. Facaden er sammensat af murværk fra gotisk tid, renaissance, barok og nyere tid.

■ The western facade of Koldinghus with its big tower was restored in the 1930s by the architect Viggo Norn. The facade is composed of brickwork from different periods.

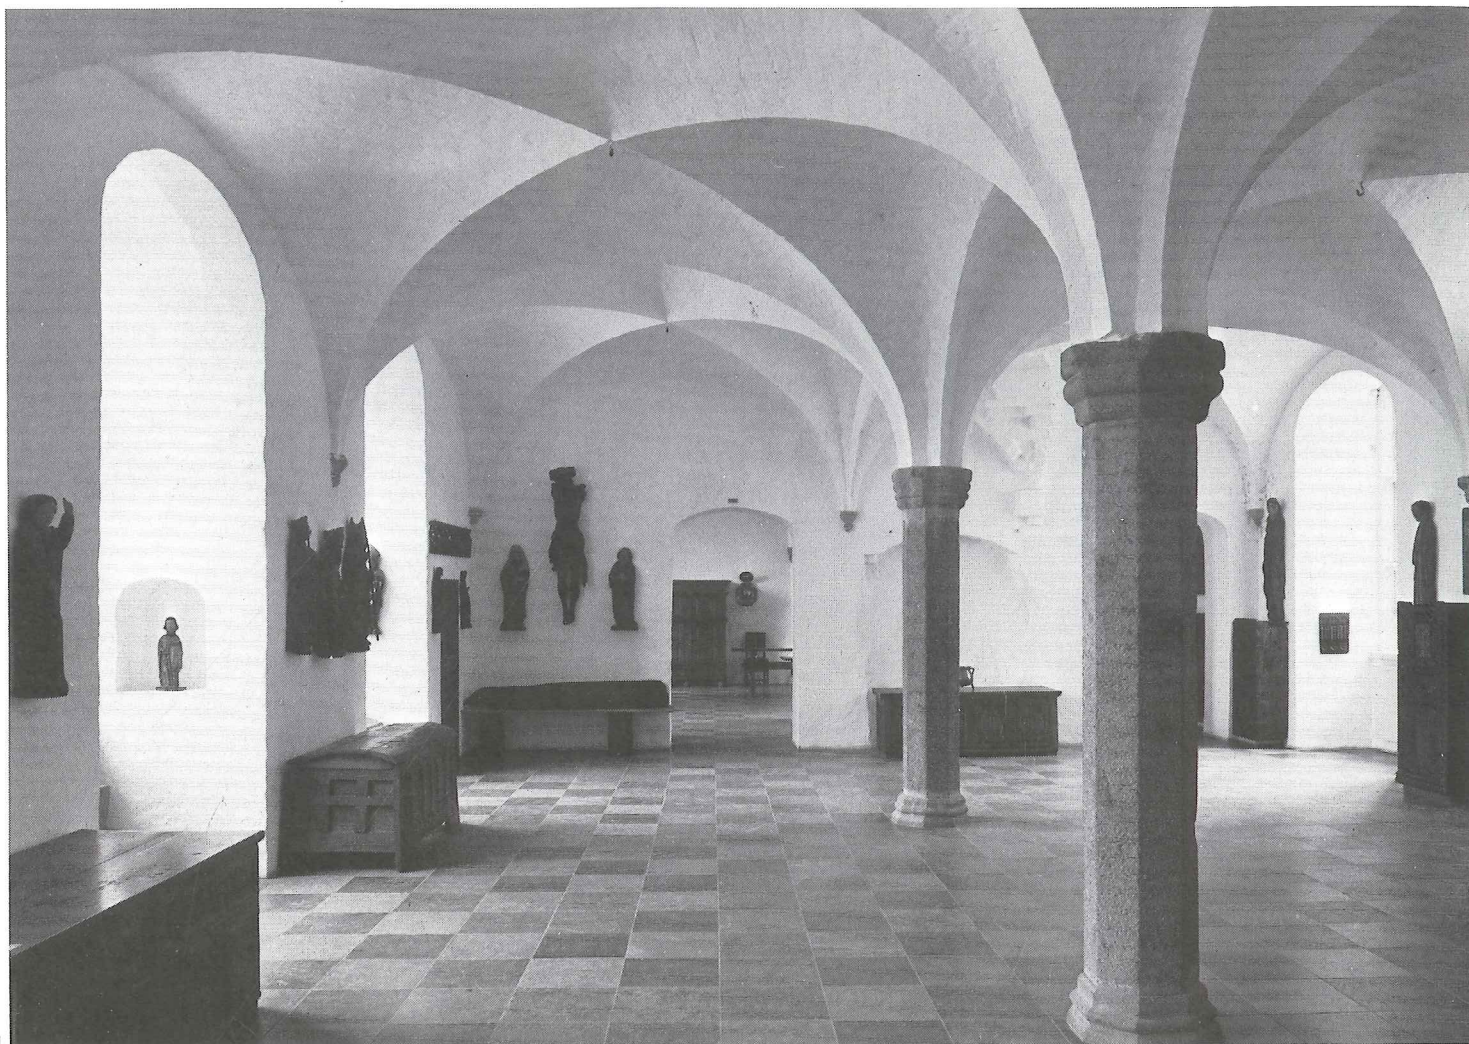
1. Interiør fra udstillingsrum i nordfløjens stue-
 etage, genopført i 1892. Hvælvene blev opført
 påny over originale søjleskafter.

■ 1. Interior from the exhibition room on the
 ground floor of the north wing, re-built in 1892.
 The vault was re-built on top of original col-
 umn shafts.

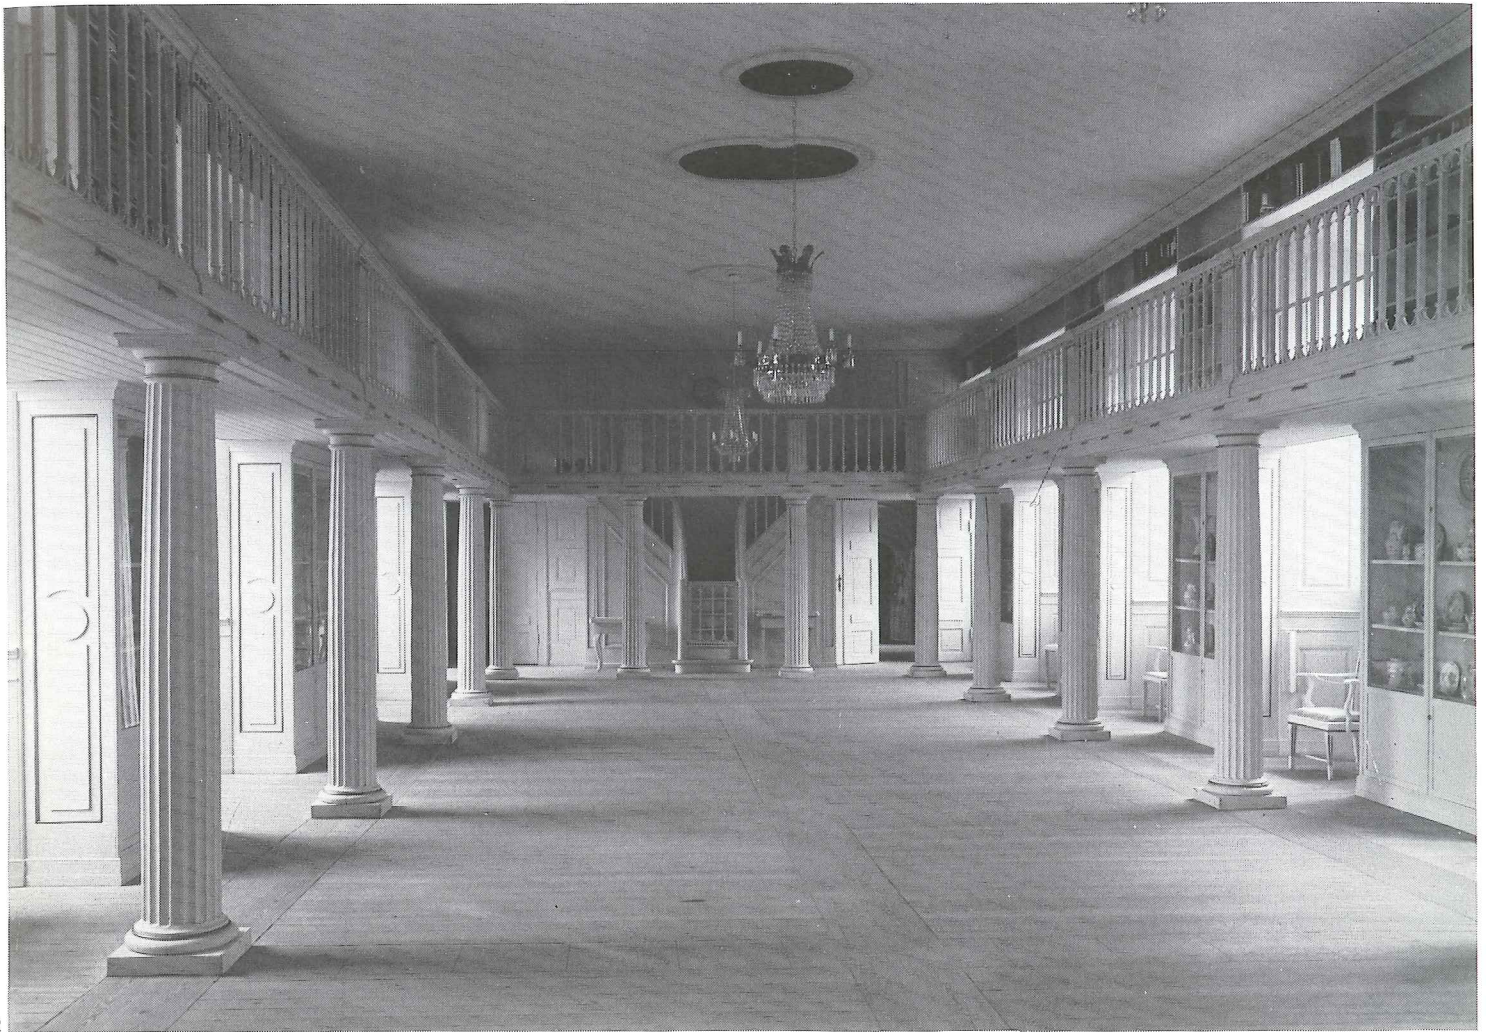
2

2. Den Hvide Sal. Det hvide interiør stammer
 fra Det Kgl. Biblioteks »Danske Sal«, og er
 tegnet i 1827 af Jørgen Hansen Koch. Det blev i
 1915 opstillet i Koldinghus.

2. The White Hall. This white interior origi-
 nates from the Royal Library's »Danish Hall«,
 designed by the architect Jørgen Hansen Koch
 in 1827. It was moved from Copenhagen and
 installed in Koldinghus in 1915.

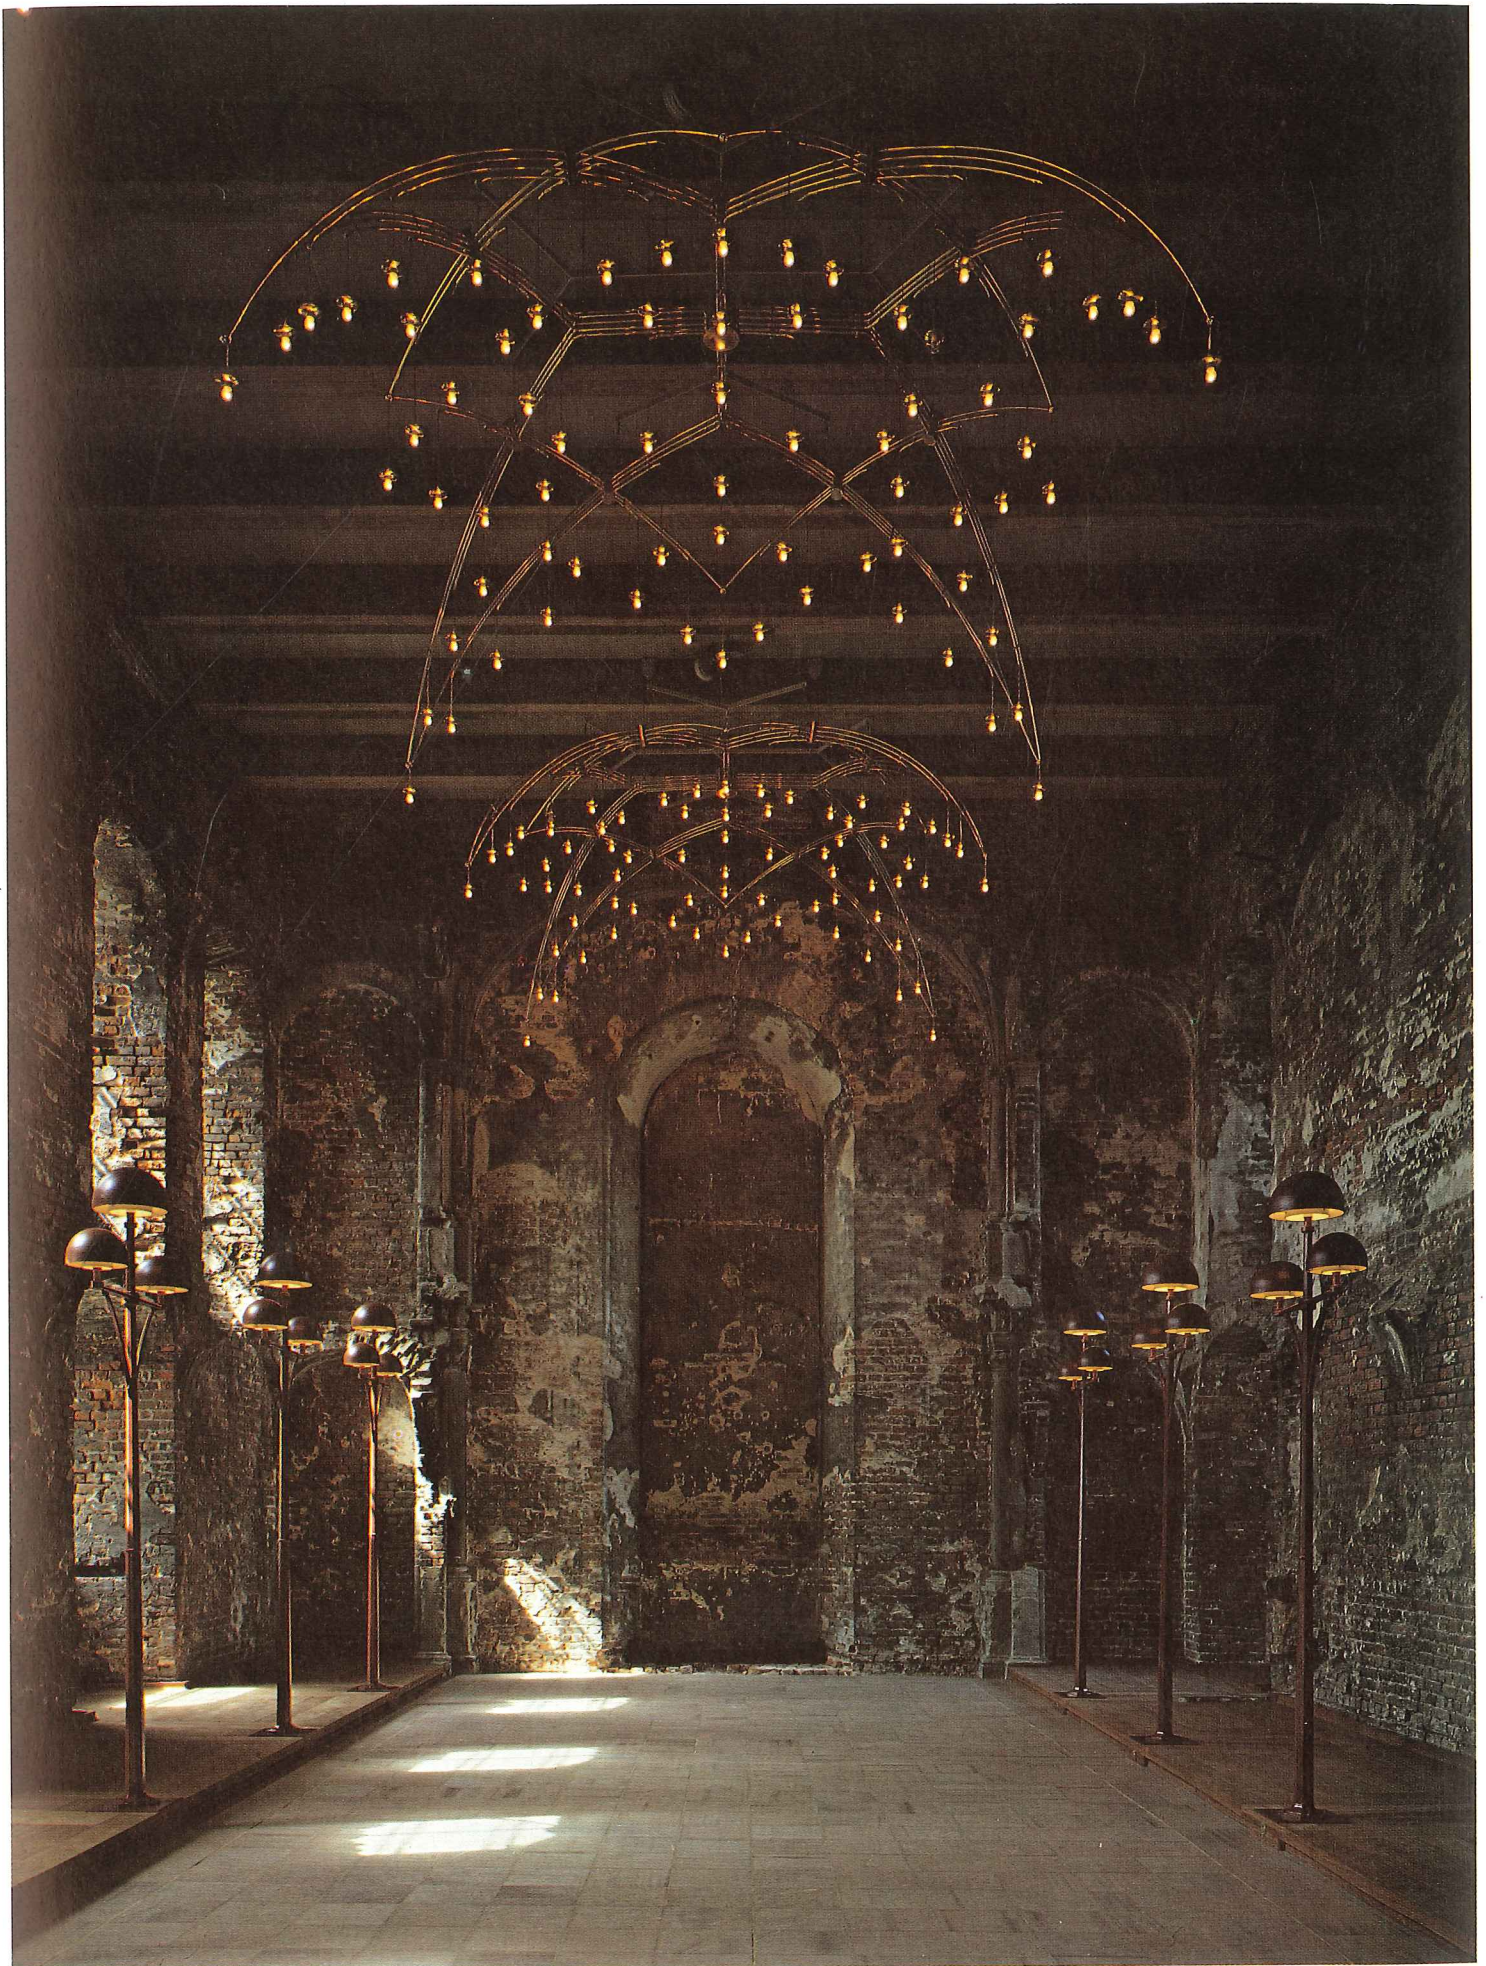
I kirkerummet er rester af hvælv og gallerier bevaret. Der er ikke gjort forsøg på at rekonstruere renaissancekirken, men tre lysekroner markerer de tidligere stjernebælv over hovedskibet. Sidegallerierne var tidligere overhvævede, båret af søjler, som nu tilsvares af standerlamper. Gallerierne hævdede gulve er markeret af let forhøjede trægulve, og i den søndre side er anbragt en balkon i oprindelig højde.

■ In the chapel the remains of the vault and galleries have been preserved. No attempt has been made to reconstruct the Renaissance chapel, but three chandeliers mark the position of the previous ribbed vault above the nave. The side galleries were previously vaulted and supported by columns, now marked by standard lamps. The raised floor of the galleries are marked by the slightly raised wooden floors, and a balcony has been installed in its original height along the south end of the chapel. The floor of the nave is of Swedish stone.

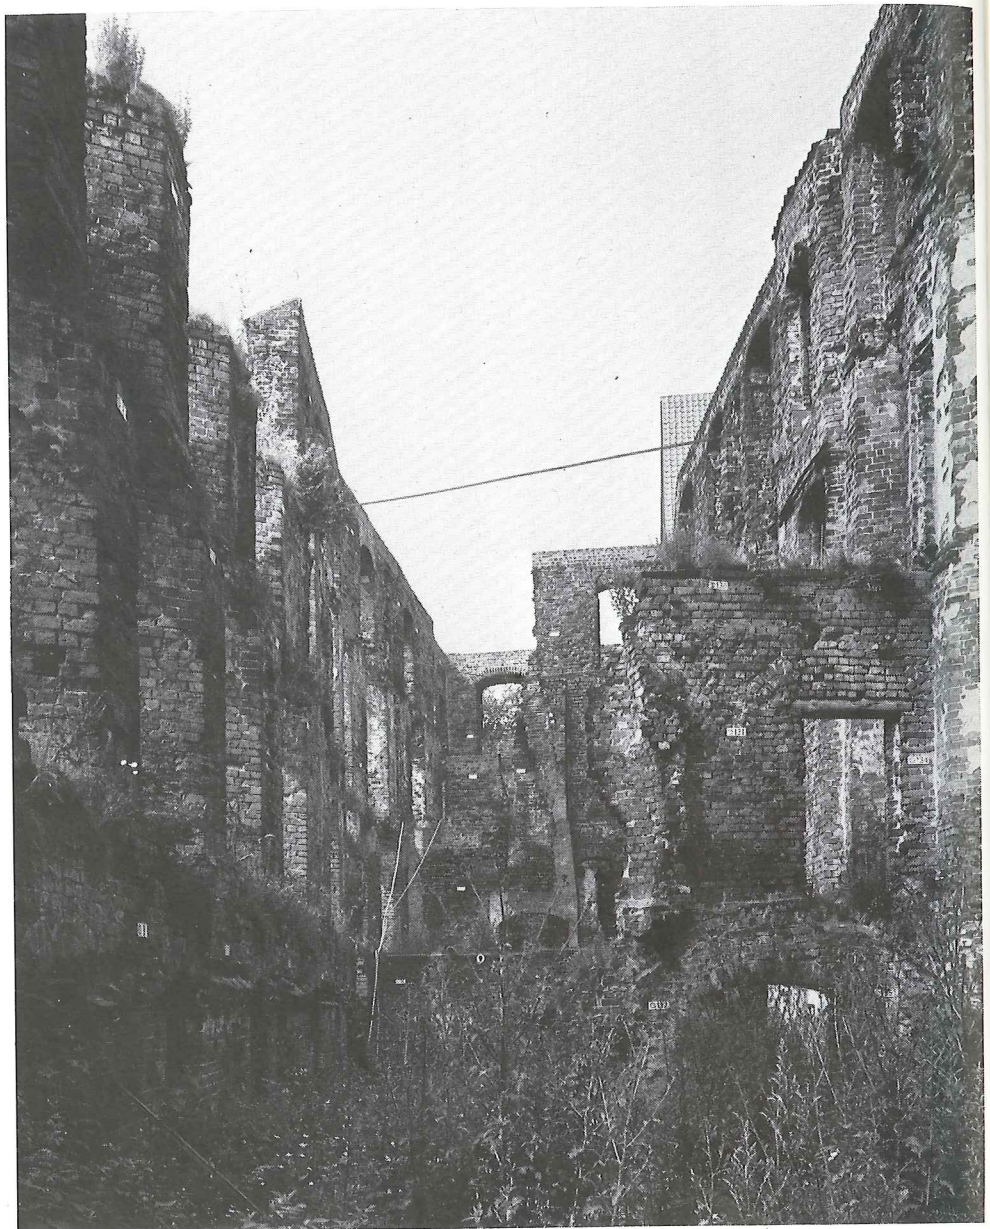
Sydfløjen er endnu ikke restaureret. Murværket er svækket og kan ikke bære et tag. Derfor er der udarbejdet et projekt til en konstruktion af lamineret træ, der bærer et nyt tag, de indskud-

te etager og en træfacade, der er ophængt uden for sydturen.

■ The south wing has not yet been restored. the brickwork is weak and cannot support a

roof. Therefore a construction of laminated wood has been projected capable of bearing new roof and storey partitions and a wooden facade suspended outside the south wall.
