Restaurering af en kalket facade

Af Johannes Exner

I 1974 blev facaden på arkitektens skoles bygning, Nørreport 20 i Aarhus, istandsat. Johannes Exner, der er leder af skolens afdeling for restaurering, by- og bygningspleje, er ofte blevet spurgt om fremgangsmåden ved istandsættelsen, og han har derfor udarbejdet nedenstående redegørelse for det i 1974 udførte arbejde.

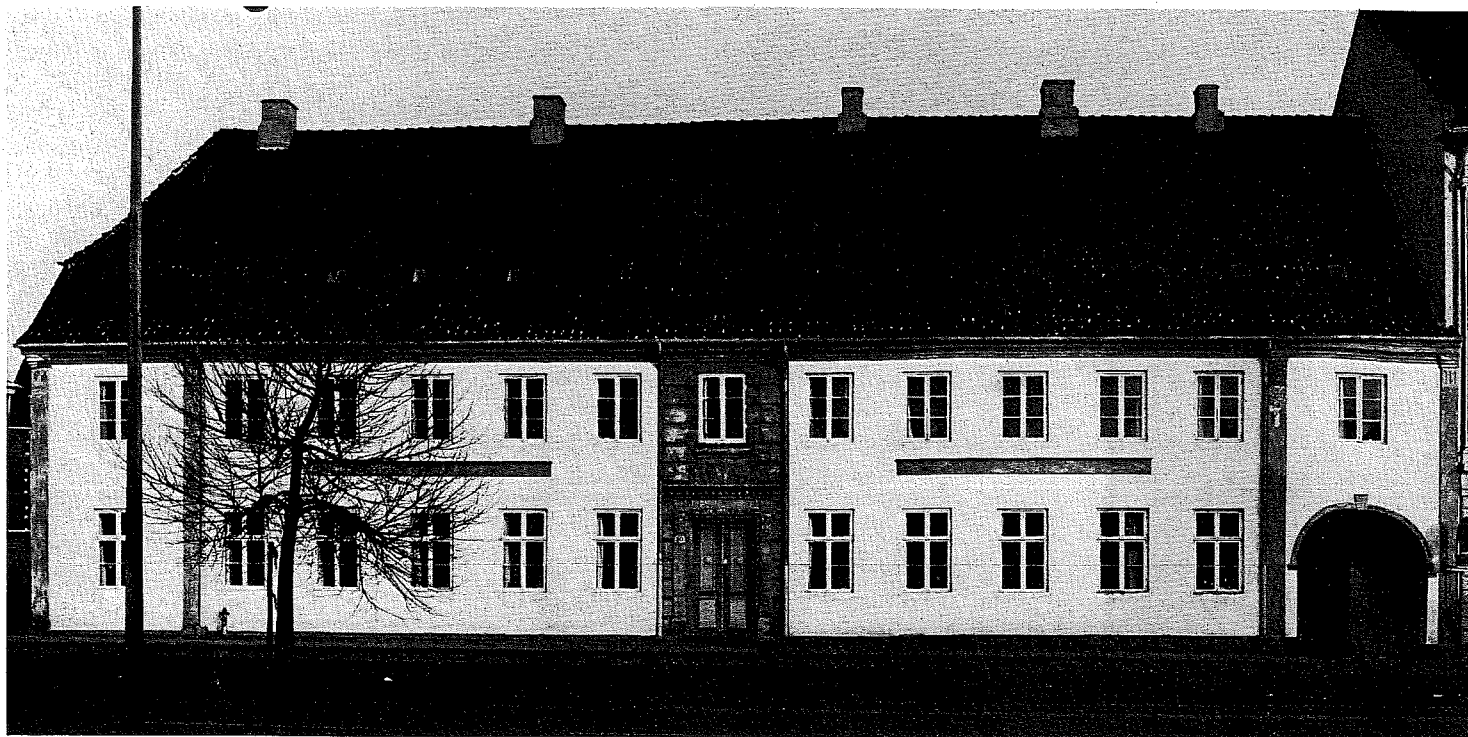
Arkitektens skoles facade mod Nørreport fotograferet 4 år efter istandsættelsen. Det lyse rosakalkede murværk smitter ikke af og holder stadig godt.

Facaden fremtræder stadig ganske tilfredsstillende. Den lyserøde kalk har holdt bemærkelsesværdig godt, er måske blevet en smule mørkere. Kalkoverfladen smitter ikke af og kan formodentlig stå endnu nogle år, før den trænger til kalkning.

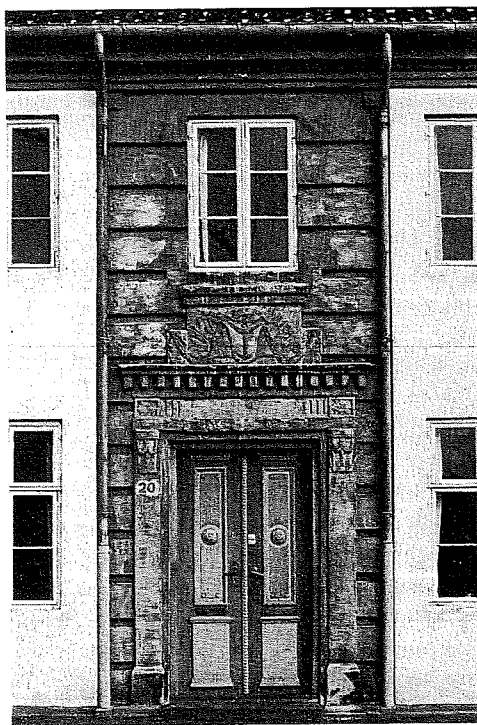
Facadeudsnit med det gråkalkede indgangsparti. Arbejdet udførtes under ugunstige vejrforhold sidst i november, blandt andet faldt temperaturen til under 4°C. Kalkningen holder dårligt.

Murværket på facadens fremspringende ilastre og midterpartier omkring hovedindgangen blev kalket grå med en blanding af mindelig kalk, sort jernoxyd og gul jernoxyd. Murværket blev strøget to gange. De sidste kalkede partier - 2. pille fra venstre og 1. pille fra højre samt buen over porten - fik rost og skallede af. Disse dele blev senere rensset og kalket om, men arbejdet forekommer ikke helt vellykket. Den grå kalk var sammensat af 25 l kalkmælk : 1 dl sort jernoxyd + 1 dl gul jernoxyd.

Det er min erfaring, her og fra andre restaureringer, at det virkelig kan lade sig gøre at udføre kalkninger, der kan holde godt, hvis man iagttager de rette forholdsregler. Karakteristisk er, i dette tilfælde, at den grå kalk, som fik frost, aldrig er blevet rigtig tilfredsstillende.

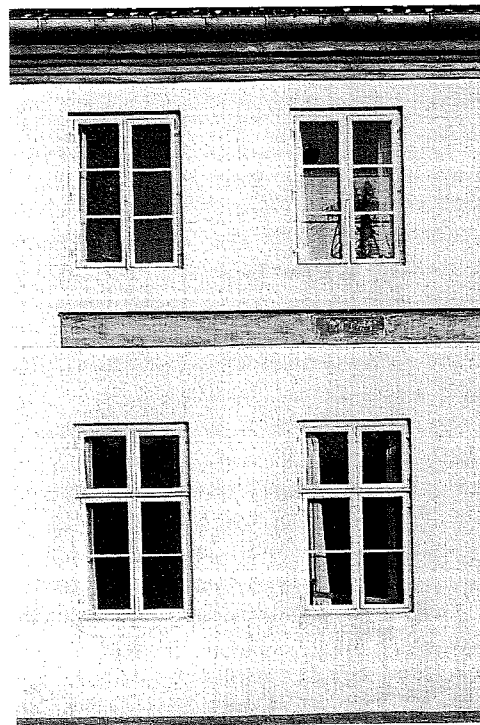
Udsnit af den kalkede facade. Arbejdet udtørtes på nypudset bund og under gunstige vejrforhold i november måned. Temperatur 5-10° C.

Facaden kalkedes to gange med rød kalk med et par dages mellemrum. Første gang med lodrette strøg, anden gang med vandrette. Påstrygningen som kræver hurtighed og samtidig omhu, foretoges fra stillads af to mand over hinanden, og skete i en bestemt rytme, således at facaden blev strøget i fuld højde på én gang, startende i den ene ende og fortsættende hen over facaden til afslutning i den anden ende i én proces for at undgå skjolder.

Arbejdet med facadens kalkning blev udført i november måned. Vejret var i den henseende godt. Det var hele tiden fugtigt med hyppig støvregn. Det konstateredes, at påstrygningen var lettest at udføre i støvregnsperioden. Temperaturen lå på 1-7° C, men
