# Om Koldinghus

Arkitekter: Inger og Johannes Exner, MAA

### Koldinghus Castle

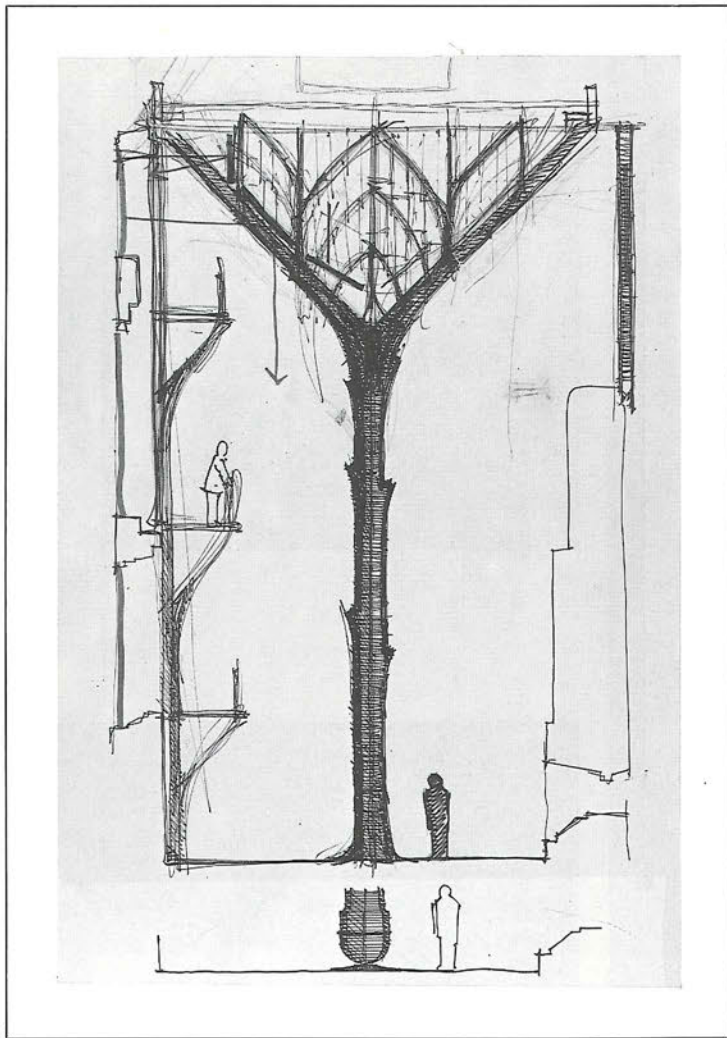
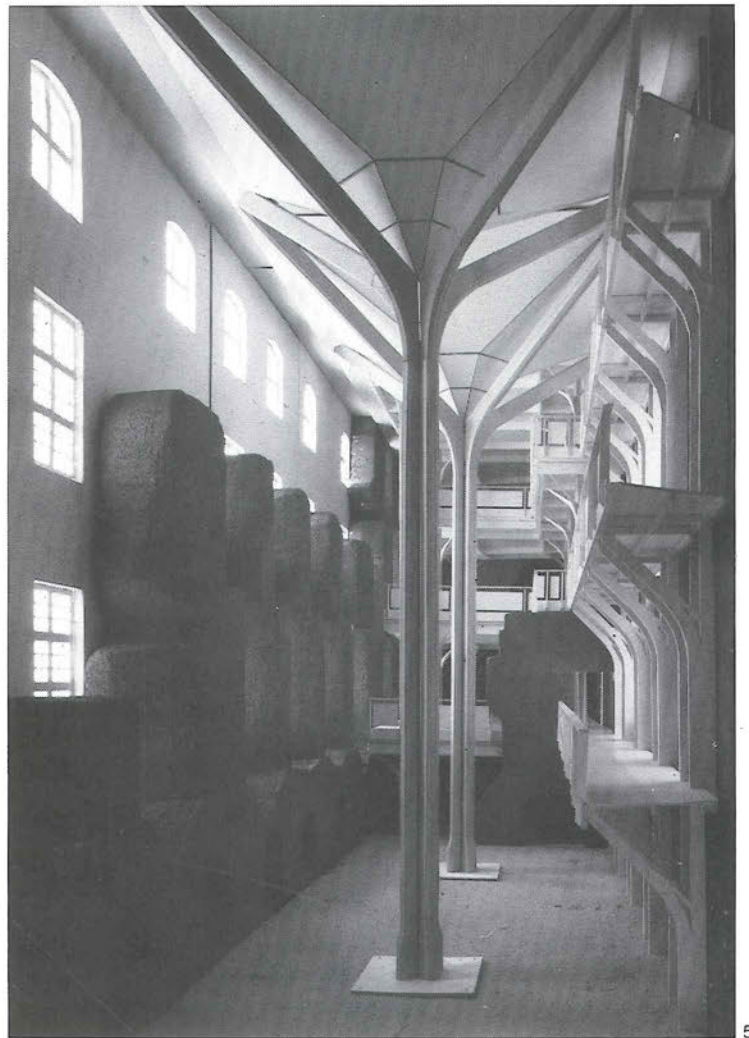
1. Sydfløjen før restaurering, 1975.
2. Model af samme område fra første projektforslag, ruinsalen.
- 3, 4. Forstudier til søjler.
5. Modelstudie af ruinsalen fra andet forslag.
6. Forstudie til hovedtrappen i østfløjen.
7. Sidste modelstudie af spindeltrappen.
- 1. Ruin hall, as it looked in 1975.
2. First proposal for the Ruin hall.
- 3, 4. Sketches for the column construction.
5. Ruin hall, the final solution.
6. Preliminary studies for the newel stair in the east end of the ruin hall.
7. The newel stair, the finished result.

Træsøjlerne udføres som præfabrikerede industriprodukter af lamineret træ, men forædlet og inspireret af klassiske søjler, hvor baser og kapitæler defineres af deres konstruktive situation. Skafterne på de to store søjler i ruinsalen er »kannelerede«.

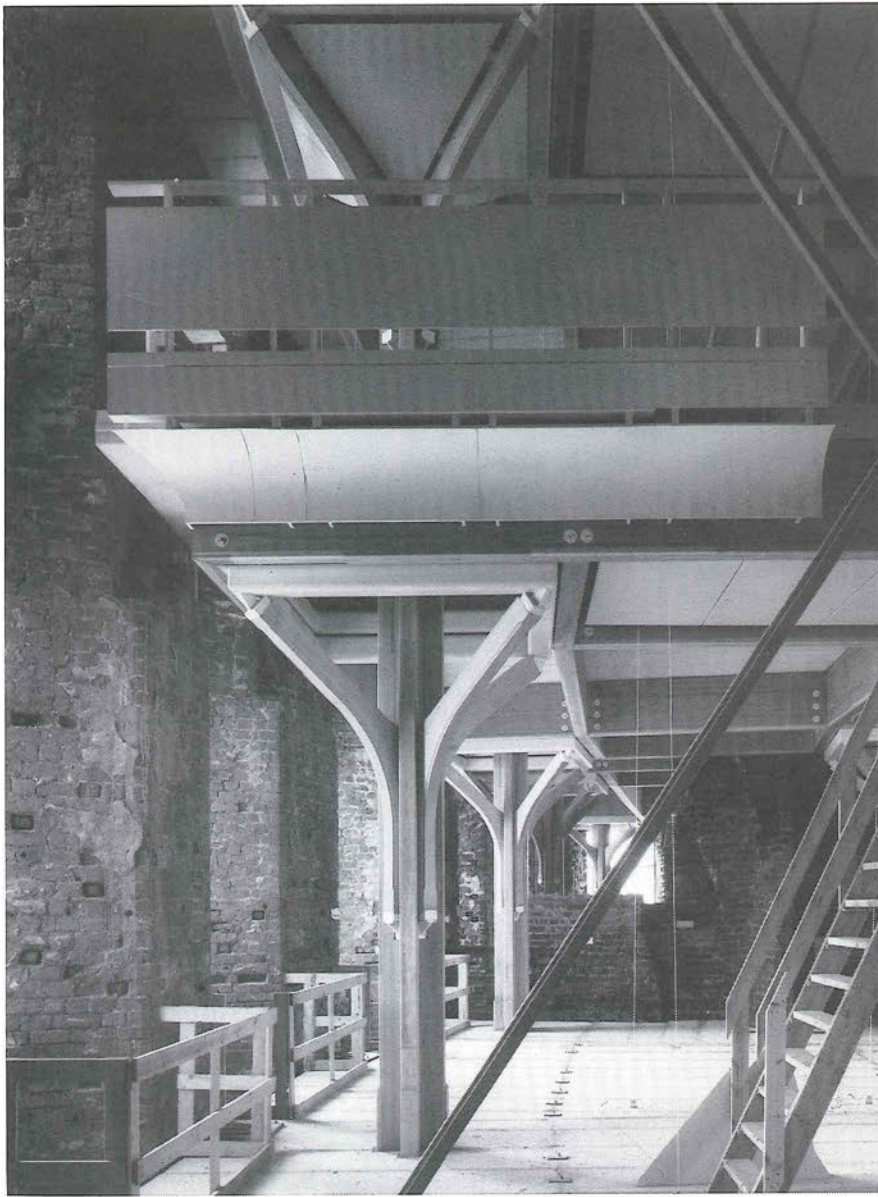
**Detaljer fra ruinrummet.**

De tykke mure bevares og nedstyrkede ydervægge erstattes af en trævæg beklædt med egespån. De oprindelige barokvinduer retableres, men det markeres i murværket, at der er tale om en rekonstruktion. Den bærende konstruktion er opbygget i limtræ og friholdt af væggene. Søjlerne baser og »kapitæler« er bevægelige.

**■ Ruin hall details.**

The thick walls are preserved and fallen outer walls are replaced with a wooden wall covered with oak shingles. The original baroque windows are revived, but it is apparent in the brickwork that they are reconstructions. The main structure is laminated wood, standing free of the walls. The »capitals« on the columns are non-fixed to allow shifting in the roof and deck construction.

Indvendig friholdes de nye konstruktioner og etageadskillelser fra ruilmurene. Konstruktionerne har bevægelige led, baser, søjlehoveder, vindgitter etc., således at risiko for konfliktskabende bevægelser mellem nyt og gammelt såvidt muligt elimineres.

The renovation is characterized by the introduction of a new supporting structure and wooden floors. These are held free of the ruin walls and can be removed if desired, by later generations. The interior columns are of laminated wood.
