DETAIL

Zeitschrift für Architektur + Baudetail · Review of Architecture
Serie 1988 · **4** · Sanierung · Umnutzung · Renovation · Conversion

Museum in Schloß Koldinghus, DK Museum in Koldinghus Castle

Inger und Johannes Exner, Århus, DK

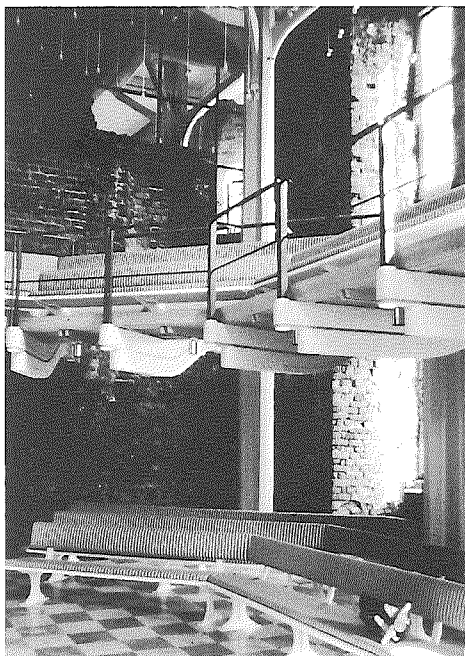
- Hauptstütze aus Leimholz
 Details Maßstab 1:10
 1 Stützenarm 240/384–432 mm
 2 Stützenschnitt 240/320 mm
 3 Stützenfuß 240/398 mm
 4 Stahl-Verbindungsteile

Vorfertigungsmethoden für viele Bauteile zu verwenden, was genaueres Planen der Arbeit erlaubt und sich in Zeit und Kosten ausdrückt. Die Konstruktion besteht aus Stützen, die sich im Querschnitt reduzieren je höher sie werden, mit »Sockel« und »Kapitellen« und mit sich verzweigenden Elementen, die eine gewölbte Wirkung erzielen. Die Kapitelle sind mit Gleitrahmen ausgeführt, die »Sockel« sind gußeisernerer Halbkugeln. Über den Stützen ist ein horizontaler Gitterträger, der sich von Osten nach Westen spannt. Als Kontrast zu den schweren roten Ziegelmauern wirken das eingeführte Tragwerk und die Wände leicht. Die Kapitelle der Stützen und die Decken werden mit weißen Platten abgedeckt, die das Tageslicht von den weißgestrichenen neuen Fenstern reflektieren. Die Inspiration für den hellen »Himmel« in der zerfallenen Halle kam zu allererst von den Ruinenmauern selbst, aber auch von der Barockarchitektur mit ihrer künstlichen Gestaltung von Licht und Raum. JE
