Trinitatiskomplekset

Trinitatis Kirke, København

Kirkens restaurering i 1982 er baseret på sådanne tanker.

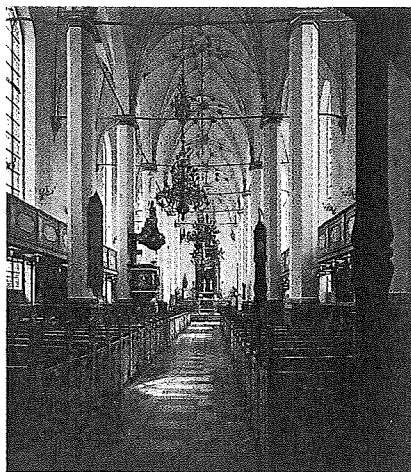
Trinitatis Kirkes interiør set mod øst efter restaurering. De fremdragne hvælvdekorationer, som i stor udstrækning er urørte, gengiver rummer noget af renaissancekirkens oprindelige letbed og elegance. Foto: Keld Helmer-Petersen.

Under vor restaurering styrkedes renaissancekirkens synlighed. Velbevarede dekorationer i hvælvene kom frem under fjernelse af et revnet og snavset farvelag fra 1800-

tallet. Visse dekorationer blev opstofferet, men store dele af ribbernes dekorationer forblev urørt med deres historiske slid.

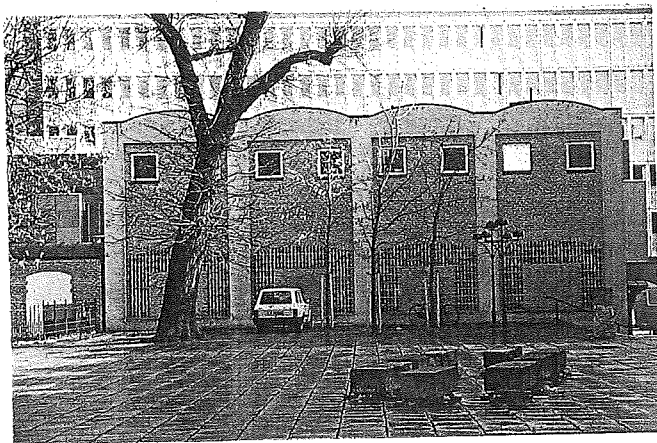
Det ny sognehus afslutter kirkepladsen mod Gutenberghus. Foran "vandrer" kasserede Rundetårns-konsoller over pladsen. Foto: Keld Helmer-Petersen.

Det nye sognehus genskaber kirkepladsen som rum. Et trappe- og rampeanlæg modulerer pladsen og det forsænkede areal sammen, og understreger tillige en gangli-

Trods sin lidenhed fremstår huset med vægt og autoritet. Det opfylder stedets krav om lukning af kirkepladsen mod Pilestræde og mastodonten Gutenberghus. Husets transparente mønstermurede facadepartier mod kirkepladsen beskytter de bagved liggende rum mod gener udefra.
